SPAR PÅ ENERGIEN I DIN BYGNING

- status og forbedringer

Energimærkningsrapport
Stenstrup Plejecenter
Hostrupvej 1
5771 Stenstrup

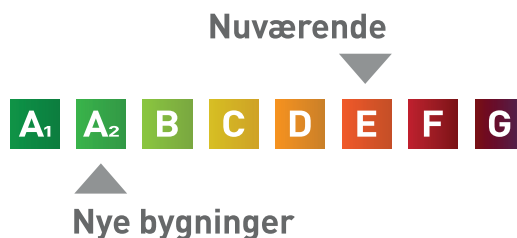
BYGNINGENS ENERGIMÆRKE

Bygninger, der opfylder energirammen i bygningsreglementet for 2010 (BR10), har energimærke A1 eller A2. A1 repræsenterer bygningsreglementets krav til lavenergibygninger i 2015. A2 repræsenterer bygninger der opfylder bygningsreglements almindelige krav til energirammen.

På energimærkningskalaen vises bygningens energimærke.
