## Energimærkning for følgende ejendom:

Adresse: Irisvej 14  
Postnr./by: 5642 Millinge  
BBR-nr.: 430-005730  
Energimærkning nr.: 100077993  
Gyldigt 10 år fra: 30-04-2008  
Energikonsulent: Thorvald Mathiesen

Firma: Thorvald Mathiesen Rådgivende Ingeniørfirma ApS

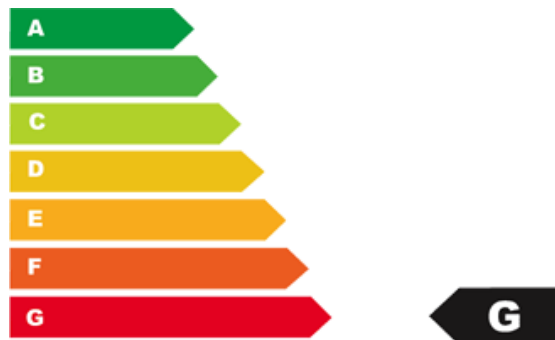
A er det bedst opnåelige energimærke, herefter B osv. og G er det dårligste.

Energimærkningens skala fra A til G viser hvor meget energi bygningen bruger til opvarmning, sammenlignet med andre bygninger til beboelse. Et nyt enfamiliehus opført efter dagens normer har Energimærkningen B. Bygningens energiforbrug til varme er G, hvilket betyder at forbruget er større end et middel forbrug.
