# ENERGIMÆRKNINGSRAPPORT

ENERGIMÆRKE OG FORSLAG TIL ENERGIFORBEDRINGER

Mosevej 5  
5935 Bagenkop

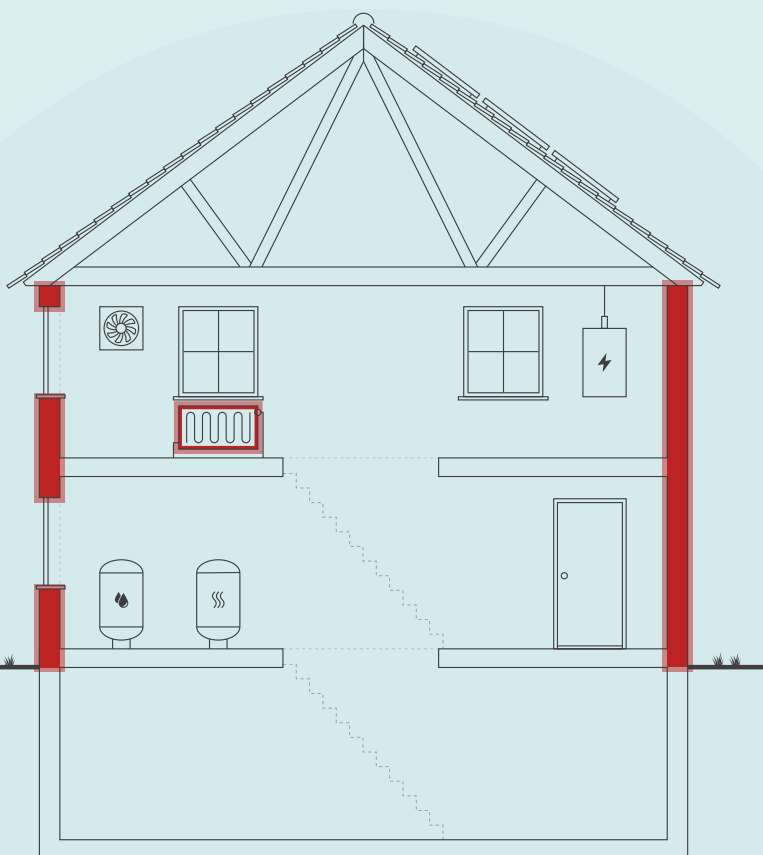
Skitsen illustrerer en generisk bygning, baseret på bygningens karaktertræk. Ikonforklaring kan ses under afsnittet IKONFORKLARING.

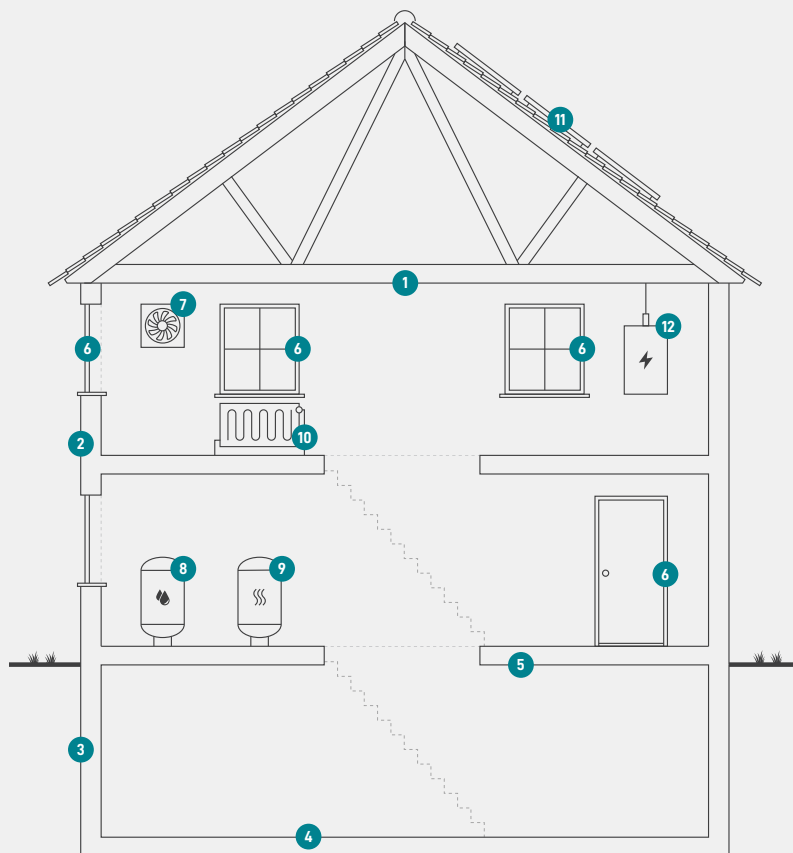
En bygning består af mange dele, der har betydning for bygningens energibehov. Figuren herunder giver en forklaring af de væsentligste dele på tværs af konstruktioner og installationer.
