## Energimærkning for følgende ejendom:

Adresse: Toldbodvej 5  
Postnr. / by: 4920 Søllested  
BBR-nr.: 360-004368  
Energimærkning nr.: 100103183  
Gyldigt 5 år fra: 05-11-2008  
Energikonsulent: Jan Dyrholm

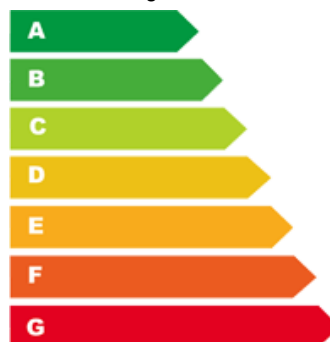
### Energimærke

Lavt forbrug

Højt forbrug

A er det bedst opnåelige energimærke, herefter B osv. og G er det dårligste.
