ENERGIMÆRKNINGSRAPPORT

ENERGIMÆRKE OG FORSLAG TIL ENERGIFORBEDRINGER

Torebyvej 7
4920 Søllested

BYGNINGSBESKRIVELSE / Torebyvej 7, 4920 Søllested

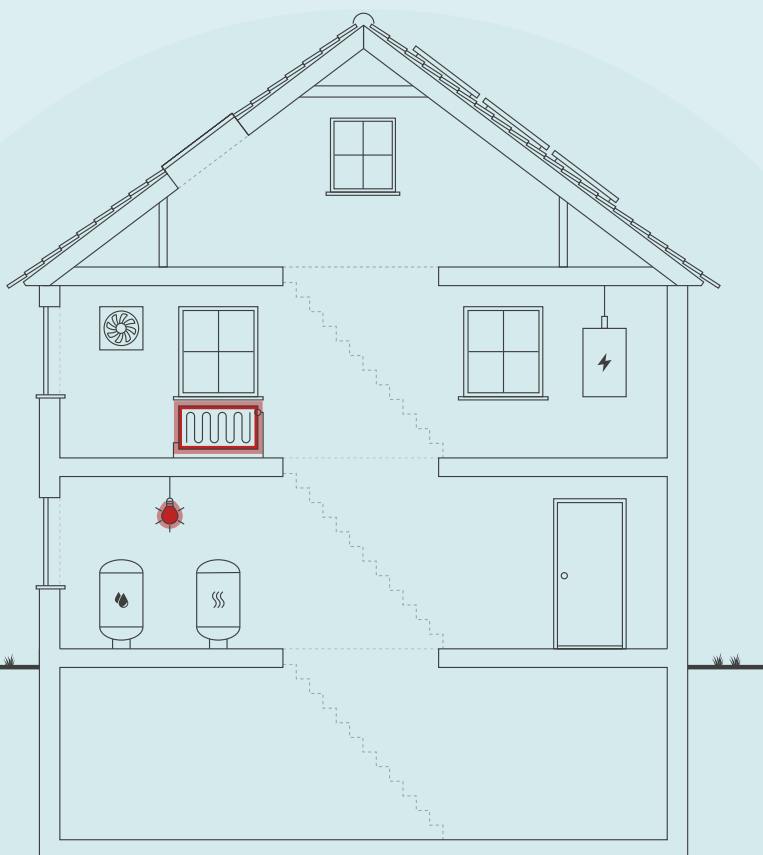
Skitsen illustrerer en generisk bygning, baseret på bygningens karaktertræk. Ikonforklaring kan ses under afsnittet IKONFORKLARING.
