## Energimærkning for følgende ejendom:

**Adresse:** Nygade 19  
**Postnr./by:** 9870 Sindal  
**BBR-nr.:** 860-033073-001  
**Energimærkning nr.:** 100191063  
**Gyldigt 5 år fra:** 29-10-2010  
**Energikonsulent:** Max Sonne  
**Programversion:** Energy08, Be06 version 4  
**Firma:** Arkitektfirma Max Sonne ApS

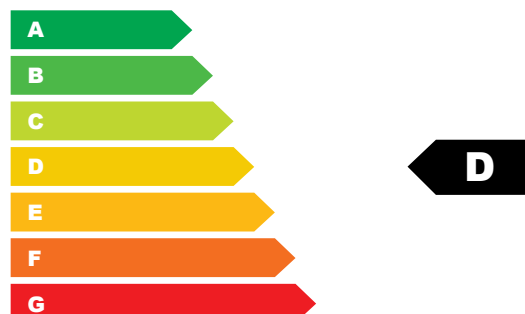
### Energimærke

Energimærket angiver varmekonsum under standard-betingelser for vejr, familiestørrelse, krav til rumtemperatur, forbrugsvaner m.m. Mærket fortæller altså om bygningens kvalitet - ikke om måden den bruges på eller om vinteren var kold eller mild.

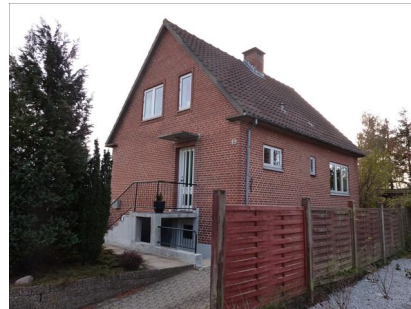
Øst, 1. sal, værelse:

Oplukkelige vinduer med 2 rammer og sprosser. Vinduer er monteret med 2 lags energirude.
