ENERGIMÆRKNINGSRAPPORT

ENERGIMÆRKE OG FORSLAG TIL ENERGIFORBEDRINGER

Frejasvej 9
9870 Sindal

Udarbejdet af
OBH Ingeniørservice A/S
CVR-nr.: 66819116

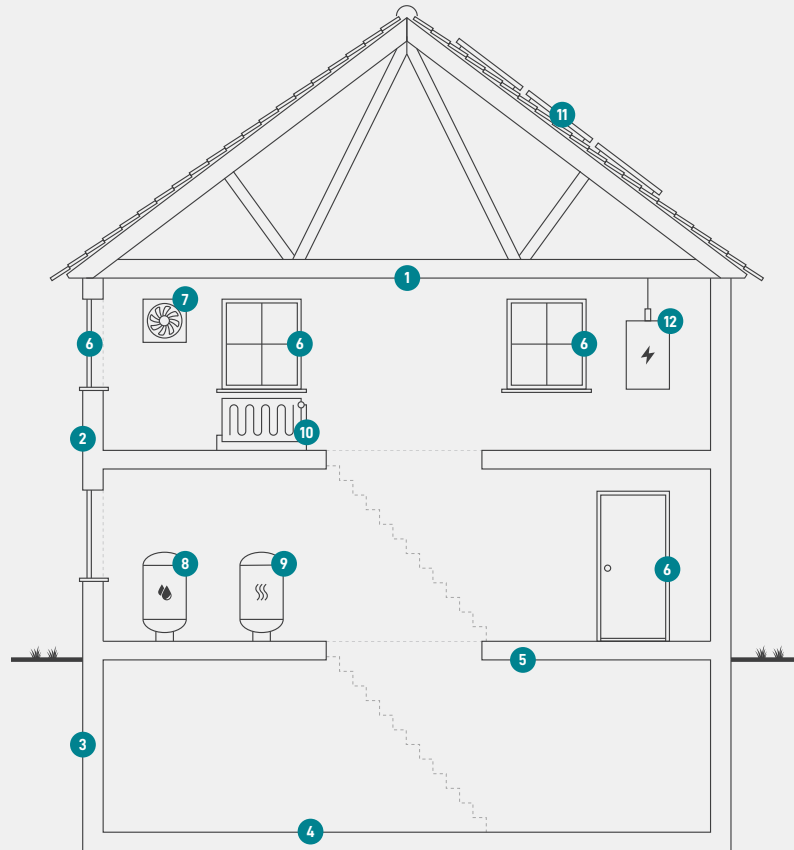
En bygning består af mange dele, der har betydning for bygningens energibehov. Figuren herunder giver en forklaring af de væsentligste dele på tværs af konstruktioner og installationer.
