## Energimærkning for følgende ejendom:

Adresse: Bredholtvej 3  
Postnr./by: 9330 Dronninglund  
BBR-nr.: 807-022776  
Energimærkning nr.: 100093592  
Gyldigt 5 år fra: 19-08-2008  
Energikonsulent: Ole Kinnereup

Firma: Kinnerup - Rådgivende Ingeniører F.R.I.

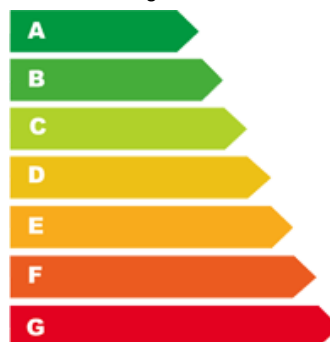
### Energimærke

Lavt forbrug

Højt forbrug

A er det bedst opnåelige energimærke, herefter B osv. og G er det dårligste.

Energimærket for ejendommen er "E".
