## Energimærkning for følgende ejendom:

Adresse: Agertoften 3  
 Postnr./by: 9330 Dronninglund  
 BBR-nr.: 810-013764  
 Energimærkning nr.: 200030713  
 Gyldigt 5 år fra: 24-04-2010  
 Energikonsulent: Søren Jepsen  
 Programversion: EK-Pro, Be06 version 4 Firma: BRIX & KAMP A/S

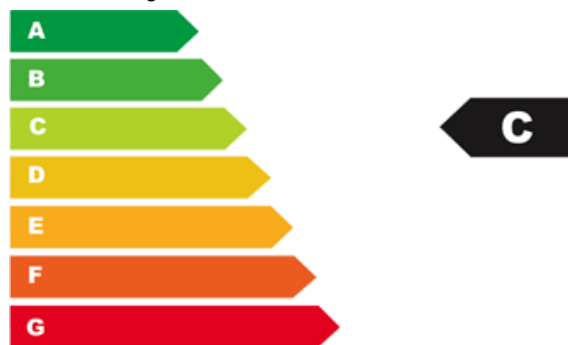
### Energimærke

Lavt forbrug

Højt forbrug

Hvis alle forslag gennemføres vil det forbedre husets energimærkning til karakteren: **B**
