# SPAR PÅ ENERGIE I DIN BYGNING

Energimærkningsrapport

Agerledet 14

Energimærkningsnummer 311252553

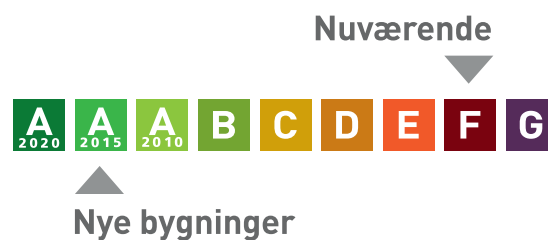
På energimærkningsskalaen vises bygningens nuværende energimærke.

Hvis de rentable energibesparelsesforslag gennemføres, vil bygningen få energimærke D

Hvis de energibesparelser, der kan overvejes i forbindelse med en renovering eller vedligeholdelse også gennemføres, vil bygningen få energimærke C
