## Energimærkning for følgende ejendom:

**Adresse:** Dalstrøget 4  
**Postnr./by:** 9240 Nibe  
**BBR-nr.:** 851-041826-001  
**Energimærkning nr.:** 100213741  
**Gyldigt 7 år fra:** 28-03-2011  
**Energikonsulent:** Henrik Laursen  
**Programversion:** Energy08, Be06 version 4 **Firma:** Marcussen A/S

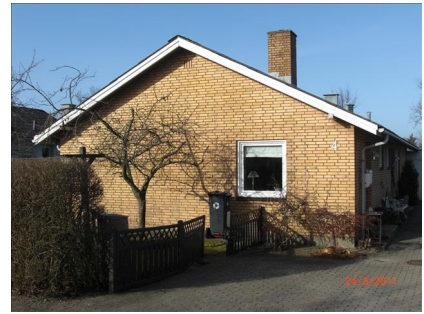
Ydervægge ved radiatornicher i de 3 værelser mod sydøst skønnes bestående af 24 cm massiv teglvæg samt indvendig pladebeklædning.

Forslag 1: Montering af indvendig isoleringsvæg i 8-10 cm dybe radiatornicher med 50 -75 mm isolering, effektiv dampspærre og afsluttet med godkendt beklædning. Der udføres nye lysninger og bundstykke ved vinduer, og tekniske installationer føres med ud i ny væg. Udgifter til flytning af fast installationer som radiatorer skal tillægges overslagsprisen på efterisolering af radiatornicher.

| Forslag til forbedring | Årlig besparelse i energienheder | Årlig besparelse i kr. inkl. moms | Skønnet investering inkl. moms | Tilbagebetalingstid |
|---|---|---|---|---|
| 1 Efterisolering af radiatornicher | 87 kWh el<br>790 kWh fjernvarme | 1.000 kr. | 6.300 kr. | 6,7 år |

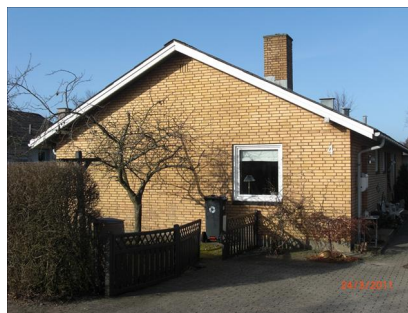
Facadeparti mod syd i spisestuen er udført i plast og monteret med termoruder fra 1988 og fyldning der skønnes isoleret.

Vinduer i værelser, badeværelser, køkken og stue er udført i plast og monteret med termoruder fra 1988

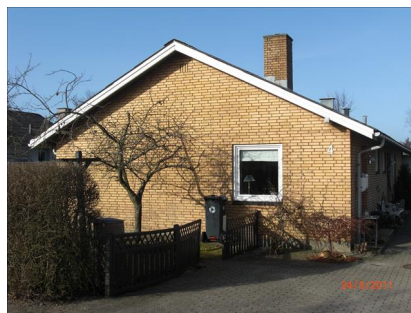
### • Fordelingssystem

Status: Den primære opvarmning af ejendommen sker via radiatorer i opvarmede rum. Varmefordelingsrør er udført som to-strengs anlæg. Der er desuden gulvvarme i badeværelse og gæstetoilet.
