## Energimærkning for følgende ejendom:

Adresse: Rypevej 9  
 Postnr./by: 9270 Klarup  
 BBR-nr.: 851-385312  
 Energimærkning nr.: 100091854  
 Gyldigt 5 år fra: 04-08-2008  
 Energikonsulent: Willy Guldbæk Karlsen Firma: OBH Ingeniørservice A/S

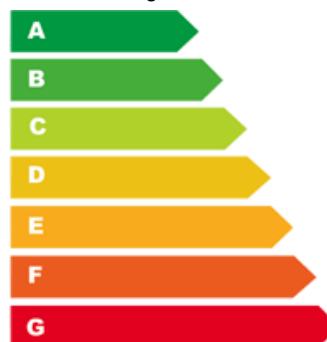
### Energimærke

Lavt forbrug

Højt forbrug

A er det bedst opnåelige energimærke, herefter B osv. og G er det dårligste.

For at kunne sammenligne energimærket på forsiden skalatrin med øvrige bygninger kan det oplyses, at en nyopført bygning i dag skal have energimærke B på skalaen. Er der tale om lavenergibygnings skal mærket op på et A.
