## Energimærkning for følgende ejendom:

**Adresse:** Blegen 9  
**Postnr./by:** 9560 Hadsund  
**BBR-nr.:** 846-004365-001  
**Energimærkning nr.:** 100188969  
**Gyldigt 5 år fra:** 19-10-2010  
**Energikonsulent:** Kenn Hejlesen  
**Programversion:** Energy08, Be06 version 4  
**Firma:** Marcussen A/S

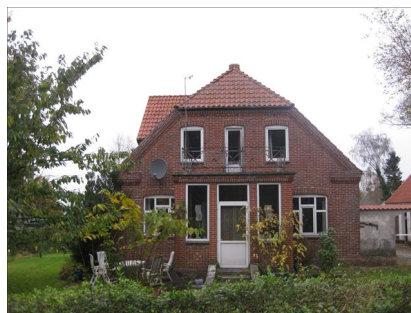
Status: Vinduerne i boligen består af plast. Vinduerne i den nordvendte tilbygning i facaderne mod øst og nord er med energiruder. Øvrige vinduer er med termoruder.

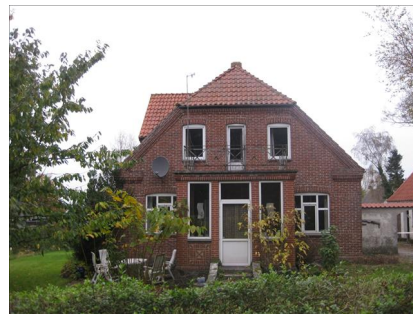
Status: Der er naturlig ventilation i hele bygningen i form af oplukkelige vinduer og mekanisk udsugning fra emhætte i køkken. Bygningen er normal tæt, da konstruktionssamlinger og fuger ved vindues- og døråbninger, samt tætningslister i vinduer og udvendige døre er rimelig intakte.
