# SPAR PÅ ENERGIE I DIN BYGNING

Energimærkningsrapport

Løgstørvej 98

Energimærkningsnummer 311338217

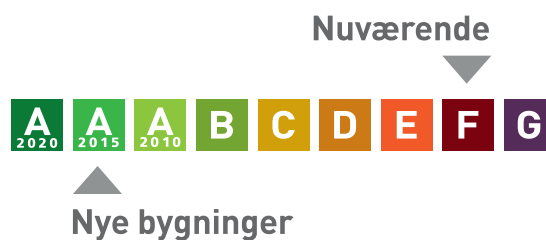
## BYGNINGENS ENERGIMÆRKE

På energimærkningsskalaen vises bygningens nuværende energimærke.

Nye bygninger skal i dag som minimum leve op til energikravene for A2015.

Hvis de rentable energibesparelsesforslag gennemføres, vil bygningen få energimærke A2010

Hvis de energibesparelser, der kan overvejes i forbindelse med en renovering eller vedligeholdelse også gennemføres, vil bygningen få energimærke A2010
