Energimærkning for følgende ejendom:

Adresse: Stationsvej 15
 Postnr./by: 7700 Thisted
 BBR-nr.: 787-071015
 Energimærkning nr.: 100112042
 Gyldigt 5 år fra: 24-02-2009
 Energikonsulent: Thomas Thomasen

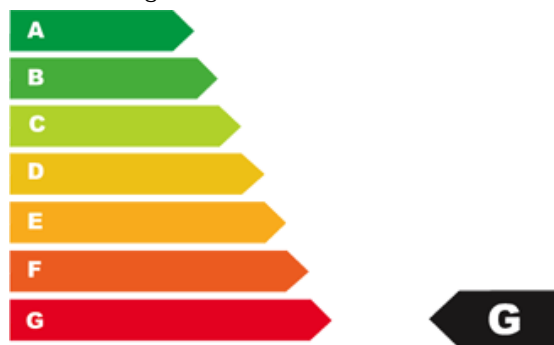
Energimærke

Energimærket angiver varmeforbrug under standard betingelser for vejr, familiestørrelse, krav til rumtemperatur, forbrugsvaner m.m. Mærket fortæller altså om bygningens kvalitet - ikke om måden den bruges på eller om vinteren var kold eller mild. Derfor kan det beregnede årsforbrug afvige fra det faktiske forbrug, som fremgår af el- og varme-regninger. Læs mere i pjecen "Sådan beregnes varmeforbruget i boligens energimærke" på www.energitjenesten.dk.

Lavt forbrug

Højt forbrug

Hvis alle forslag gennemføres vil det forbedre husets energimærkning til karakteren: **F**
