## Energimærkning for følgende ejendom:

Adresse: Rubinvej 15A

Postnr./by: 7700 Thisted

Energimærkning nr.: 200042210

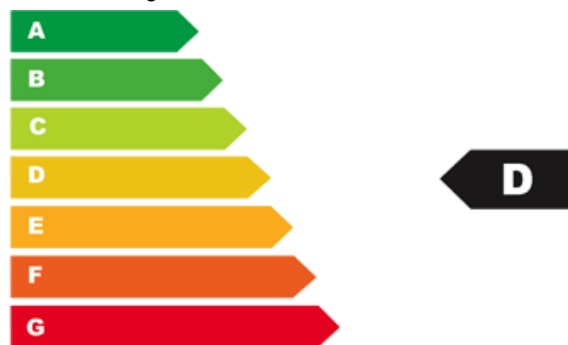
### Energimærke

Lavt forbrug

Højt forbrug

Hvis alle forslag gennemføres, vil det forbedre husets energimærkning til karakteren: **D**
