## Energimærkning for følgende ejendom:

Adresse: Bredgade 129  
 Postnr./by: 7760 Hurup Thy  
 BBR-nr.: 787-176125  
 Energimærkning nr.: 200045338  
 Gyldigt 7 år fra: 08-02-2011  
 Energikonsulent: Peter Dallerup  
 Programversion: EK-Pro, Be06 version 4

Firma: Botjek Odense a/s

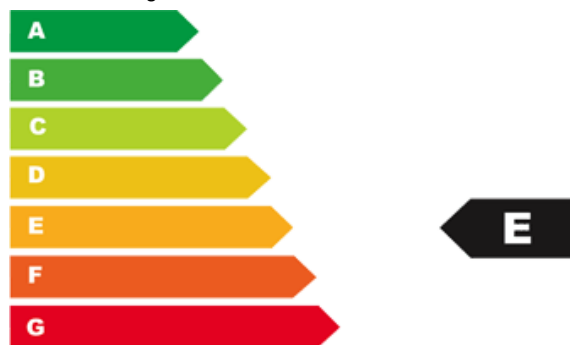
### Energimærke

Lavt forbrug

Højt forbrug

Hvis alle forslag gennemføres, vil det forbedre husets energimærkning til karakteren: **C**

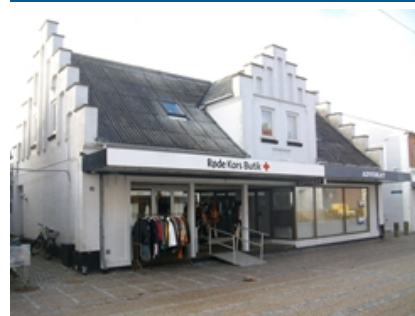
- Tag og loft
