## Energimærkning for følgende ejendom:

**Adresse:** Boldrupvej 66  
**Postnr./by:** 9620 Aalestrup  
**BBR-nr.:** 820-019525-001  
**Energimærkning nr.:** 200030224  
**Gyldigt 5 år fra:** 12-04-2010  
**Energikonsulent:** Per Fjordbak Hansen  
**Programversion:** Energy08, Be06 version 4

Energimærkningen omfatter Simested Skole og er bestående af bygningsnr. 001 jf. BBR, med anvendelse som skole.

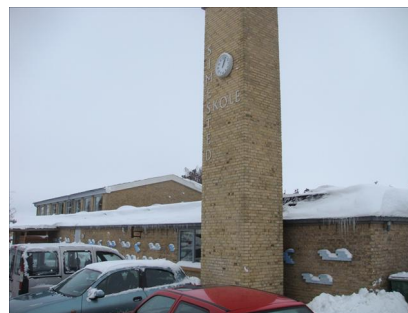
Forslag 13: Efterisolering af lodrette skunkvægge over klasseværelser med 100 mm. Pladsforholdene i skunkene er trange. Dele af skunkene kan måske (pga. arbejdsmiljøregler) kun efterisoleres i forbindelse med tagudskiftning eller anden indvendig større renovering i praksis. Overslagspriserne omfatter alene isoleringsarbejdet.

| Forslag til forbedring | | Årlig<br>besparelse i<br>energienheder | Årlig<br>besparelse i<br>kr. inkl. moms |
|---|---|---|---|
| 13 | Efterisolering af lodrette skunkvægge med 100 mm. | 2 kWh el<br>59,4 Liter<br>fyringsgasolie | 600 kr. |
