Energimærkning for følgende ejendom:

Adresse:	Torvegade 3

Postnr./by:	8850 Bjerringbro	
BBR-nr.:	791-203060-001	
Energimærkning nr.:	200057047	
Gyldigt 10 år fra:	31-01-2012	
Energikonsulent:	Peter Thomsen	
Programversion:	Energy08, Be06 version 4

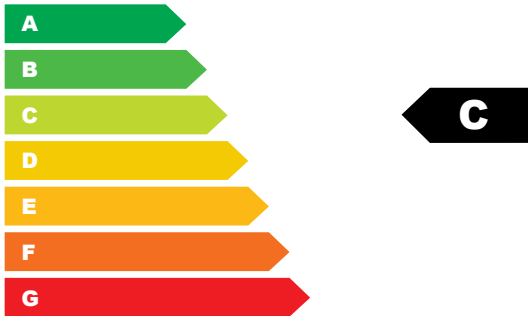
Oplyst varmeforbrug	Energimærke
<ul style="list-style-type: none">Udgift inkl. moms og afgifter: 37.564 kr./årForbrug: 56.020 kWh fjernvarmeOplyst for perioden: Fjernvarme: 01-01-2011 - 01-01-2012 <p>Ejendommens oplyste forbrug og udgifter er klimakorrigerede af energikonsulenten, så det udtrykker forbrug og udgifter for et gennemsnitligt år rent temperaturmæssigt.</p>	<p>Lavt forbrug</p>

<p>Højt forbrug</p>
