## Energimærkning for følgende ejendom:

**Adresse:** Dahlsvej 3  
**Postnr./by:** 7442 Engesvang  
**BBR-nr.:** 756-008388-001  
**Energimærkning nr.:** 100153749  
**Gyldigt 5 år fra:** 28-03-2010  
**Energikonsulent:** Lars Højris Nielsen  
**Programversion:** Energy08, Be06 version 4  
**Firma:** Botjek Struer

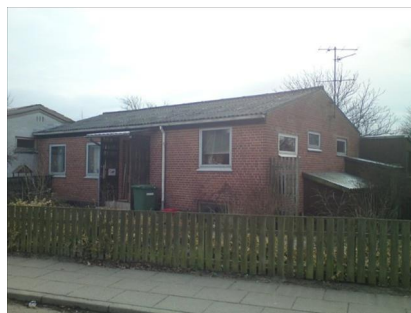
Status: Bygningen opvarmes med fjernvarme. Anlægget er udført som direkte fjernvarmeanlæg, med fjernvarmevand i fordelingsnettet. Anlægget er monteret i uopvarmet kælder.
