## Energimærkning for følgende ejendom:

**Adresse:** Viborgvej 55  
**Postnr./by:** 7442 Engesvang  
**BBR-nr.:** 756-013181-001  
**Energimærkning nr.:** 100214659  
**Gyldigt 7 år fra:** 31-03-2011  
**Energikonsulent:** Aage Hjortshøj  
**Programversion:** Energy08, Be06 version 4

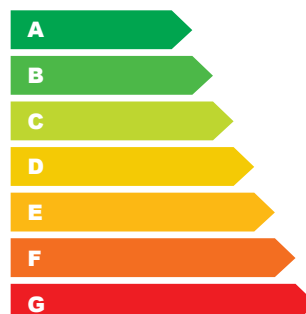
### Energimærke

#### Lavt forbrug

#### Højt forbrug

Hvis alle forslag gennemføres vil det forbedre husets energimærkning til karakteren: **C**
