Energimærkningsrapport

Lemming Bygade 71

8632 Lemming

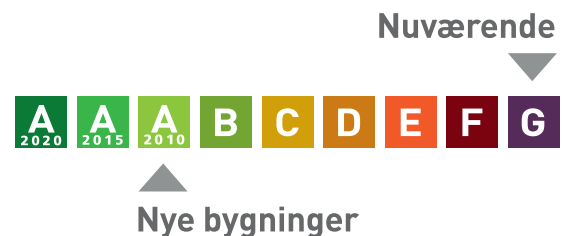
På energimærkningskalaen vises bygningens nuværende energimærke.

Hvis de rentable energibesparelsesforslag gennemføres, vil bygningen få energimærke G

Hvis de energibesparelser, der kan overvejes i forbindelse med en renovering eller vedligeholdelse også gennemføres, vil bygningen få energimærke D
