# SPAR PÅ ENERGIE I DIN BYGNING

Energimærkningsrapport  
Bugtrupvej 15  
8560 Kolind

Energimærkningsnummer 311188920

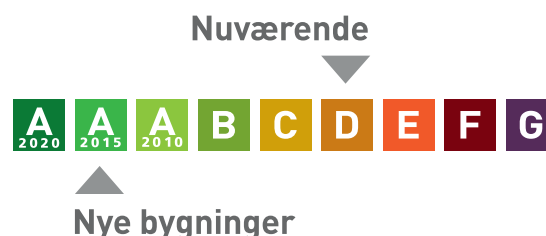
På energimærkningsskalaen vises bygningens nuværende energimærke.

Hvis de rentable energibesparelsesforslag gennemføres, vil bygningen få energimærke D

Hvis de energibesparelser, der kan overvejes i forbindelse med en renovering eller vedligeholdelse også gennemføres, vil bygningen få energimærke C
