## Energimærkning for følgende ejendom:

**Adresse:** Marsvej 12  
**Postnr./by:** 8370 Hadsten  
**BBR-nr.:** 710-001519-001  
**Energimærkning nr.:** 100139575  
**Gyldigt 5 år fra:** 29-10-2009  
**Energikonsulent:** Jens Olling  
**Programversion:** Energy08, Be06 version 4

Ejendommen er et enfamiliehus fra år 1969. Bygningen anvendes til helårsbeboelse.

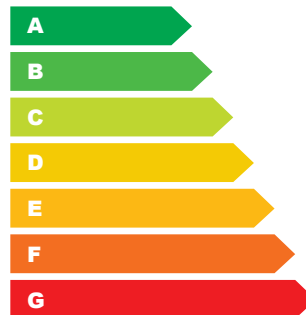
### Energimærke

#### Lavt forbrug

#### Højt forbrug

Hvis alle forslag gennemføres vil det forbedre husets energimærkning til karakteren: **D**
