Energimærkning for følgende ejendom:

| Adresse: | Hammelvej 47 | |
| Energimærkning nr.: | 100272101 | |

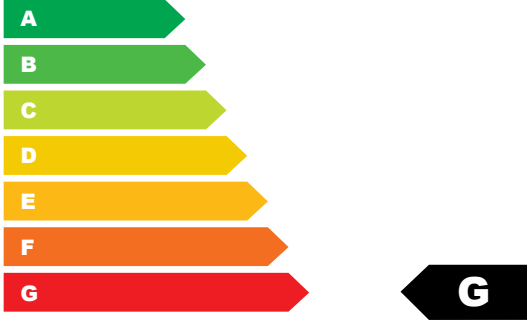
| Beregnet varmeforbrug | Energimærke |

| Beregnet varmeforbrug | Energimærke |
|---|---|
| <ul style="list-style-type: none"> • Udgift inkl. moms og afgifter: 22.448 kr./år • Forbrug: 9,98 Ton træpiller, i pose | <p>Lavt forbrug</p> <p>Højt forbrug</p> |
| <p>Energimærket angiver varmeforbrug under standard-betingelser for vejr, familiestørrelse, krav til rumtemperatur, forbrugsvaner m.m. Mærket fortæller altså om bygningens kvalitet - ikke om måden den bruges på eller om vinteren var kold eller mild.</p> <p>Derfor kan det beregnede årsforbrug afvige fra det faktiske forbrug, som det fremgår af el- og varme-regninger.</p> <p>Læs mere i pjecen "Sådan beregnes varmeforbruget i boligens energimærke" på www.energitjenesten.dk.</p> | |
