ENERGIMÆRKNINGSRAPPORT

ENERGIMÆRKE OG FORSLAG TIL ENERGIFORBEDRINGER

Strandvejen 128
8300 Odder

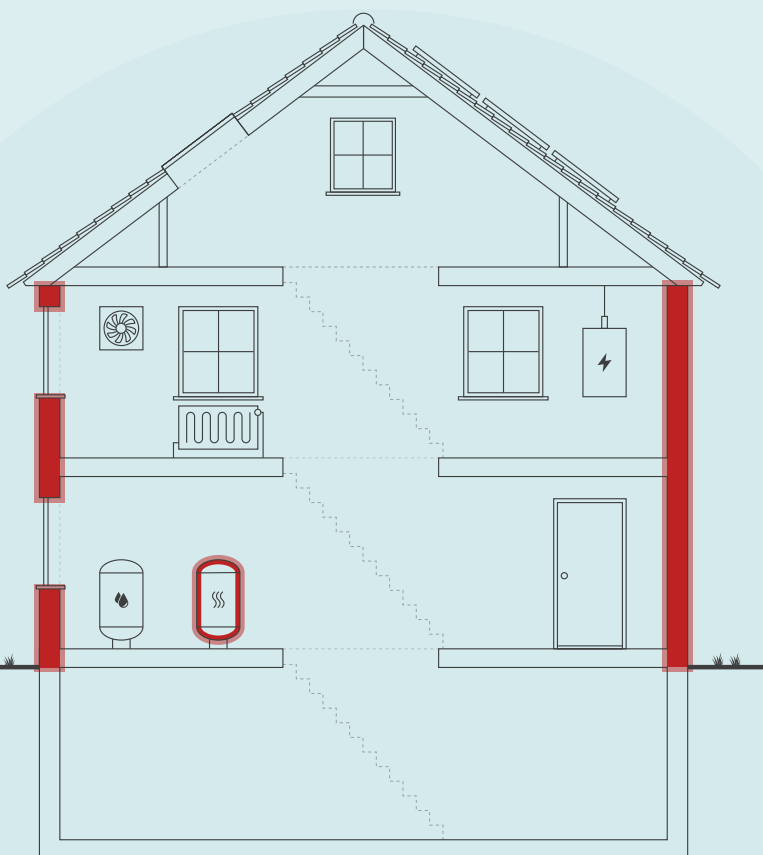
Skitsen illustrerer en generisk bygning, baseret på bygningens karaktertræk. Ikonforklaring kan ses under afsnittet IKONFORKLARING.
