# SPAR PÅ ENERGIE I DIN BYGNING

Energimærkningsrapport  
Købmagergade 28B  
8300 Odder

Energimærkningsnummer 311017505

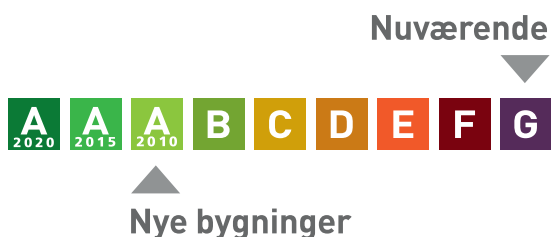
Hvis de rentable energibesparelsesforslag gennemføres, vil bygningen få energimærke D

Hvis de energibesparelser, der kan overvejes i forbindelse med en renovering eller vedligeholdelse også gennemføres, vil bygningen få energimærke C
