ENERGIMÆRKNINGSRAPPORT

ENERGIMÆRKE OG FORSLAG TIL ENERGIFORBEDRINGER

Vitaparkvej 2
8300 Odder

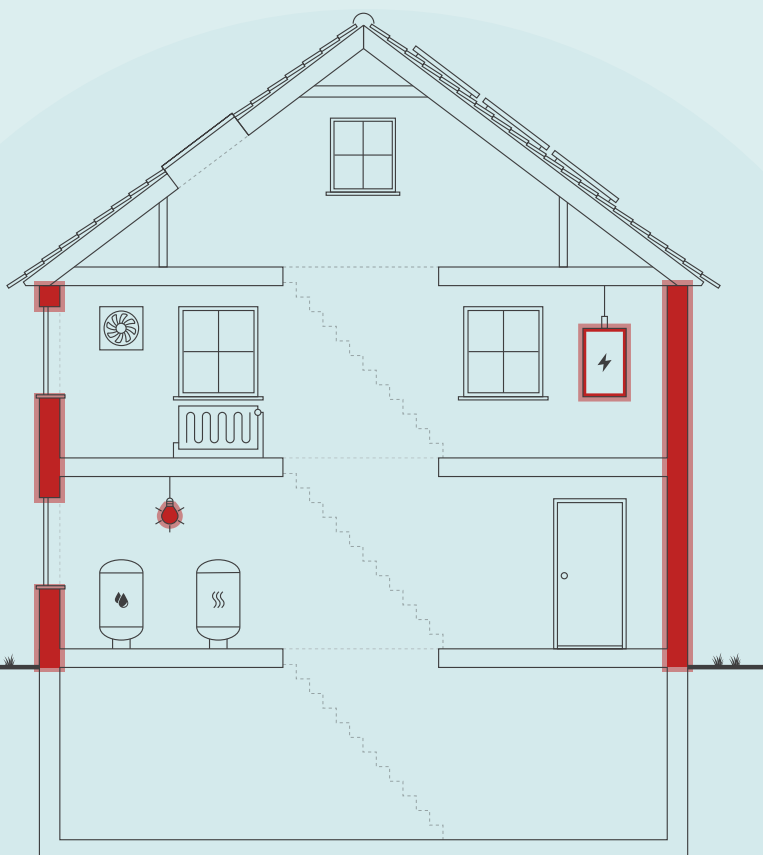
Skitsen illustrerer en generisk bygning, baseret på bygningens karaktertræk. Ikonforklaring kan ses under afsnittet IKONFORKLARING.
