## Energimærkning for følgende ejendom:

**Adresse:** Rosensgade 26  
**Postnr./by:** 8300 Odder  
**BBR-nr.:** 727-052658-001  
**Energimærkning nr.:** 200018644  
**Gyldigt 5 år fra:** 13-08-2009  
**Energikonsulent:** Leif Hedensted

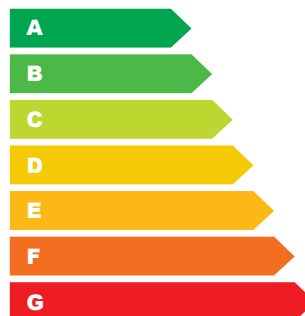
D

## Energimærke

Lavt forbrug

Højt forbrug

Hvis forslagene gennemføres vil det forbedre bygningens energimærkning til karakteren: **D**
