Energimærkning for følgende ejendom:

Adresse: Rådhusgade 1
 Postnr./by: 8300 Odder
 BBR-nr.: 727-050167
 Energimærkning nr.: 200007385
 Gyldigt 5 år fra: 29-08-2008
 Energikonsulent: Keld B. Sørensen Firma: Moe & Brødsgaard A/S

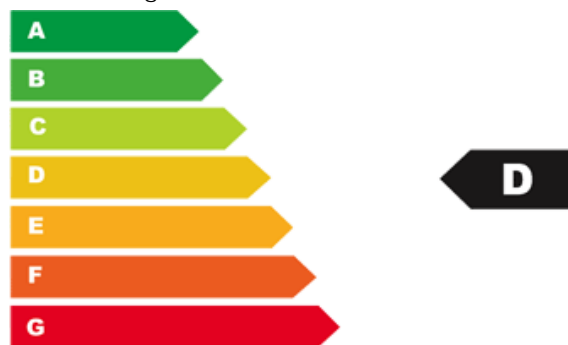
Energimærke

Lavt forbrug

Højt forbrug

A er det bedst opnåelige energimærke, herefter B osv. og G er det dårligste.

Besparelsesforslag med god rentabilitet er med stor sandsynlighed en god forretning for bygningsejeren, uanset om pengene til investeringen skal lånes eller ej. Hvis alle besparelser med god rentabilitet gennemføres, vil mærket være: D
