SPAR PÅ ENERGIEN I DIN BYGNING

Energimærkningsrapport
Randlevej 65
8300 Odder

Energimærkningsnummer 311041544

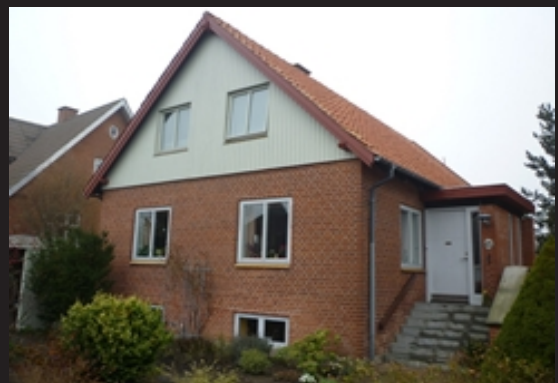
Bygningens energimærke:
