## Energimærkning for følgende ejendom:

**Adresse:** Bredgade 3  
**Postnr./by:** 8300 Odder  
**BBR-nr.:** 727-012737-001  
**Energimærkning nr.:** 100152327  
**Gyldigt 5 år fra:** 16-03-2010  
**Energikonsulent:** Lasse R. S. Pedersen  
**Programversion:** Energy08, Be06 version 4

**Firma:** BOLIUS Boligejernes  
 Videntcenter A/S

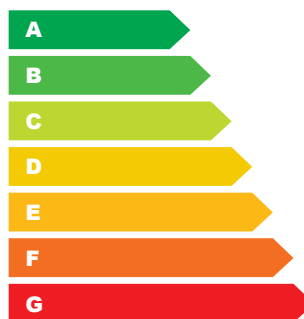
### Energimærke

Energimærket angiver varmeforbrug under standard-betingelser for vejr, familiestørrelse, krav til rumtemperatur, forbrugsvaner m.m. Mærket fortæller altså om bygningens kvalitet - ikke om måden den bruges på eller om vinteren var kold eller mild.

#### Lavt forbrug

#### Højt forbrug

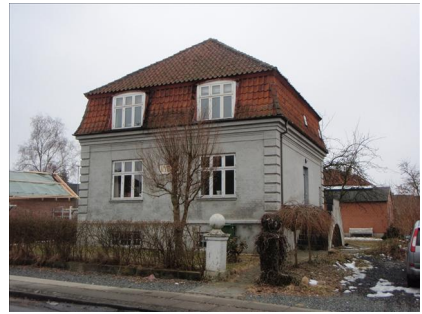
Hvis alle forslag gennemføres vil det forbedre husets energimærkning til karakteren: **D**
