ENERGIMÆRKNINGSRAPPORT

ENERGIMÆRKE OG FORSLAG TIL ENERGIFORBEDRINGER

Blichersvej 4A
8300 Odder

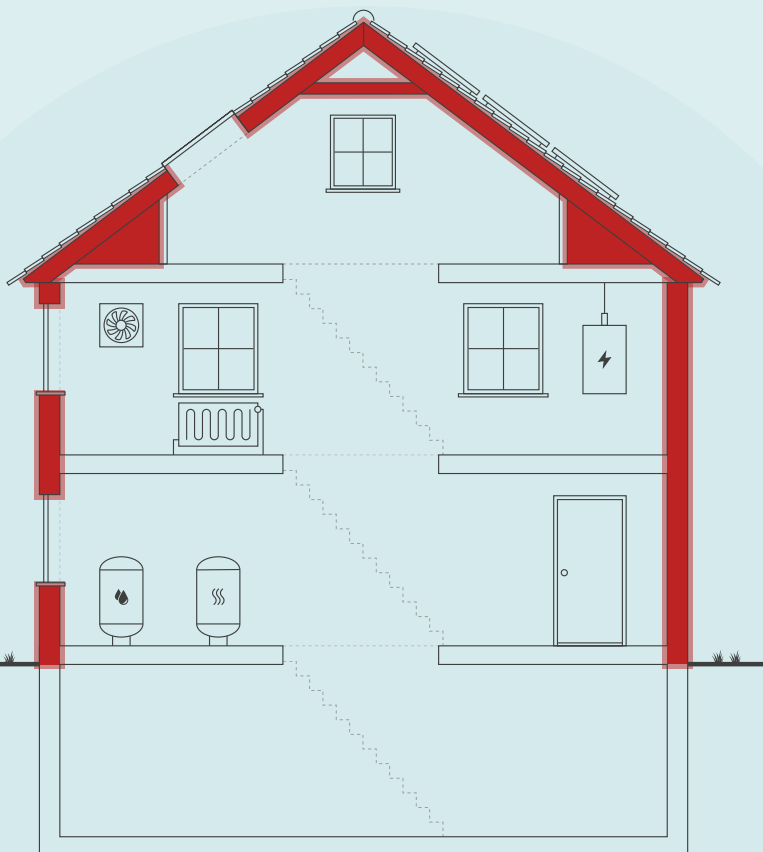
Skitsen illustrerer en generisk bygning, baseret på bygningens karaktertræk. Ikonforklaring kan ses under afsnittet IKONFORKLARING.
