# SPAR PÅ ENERGIE I DIN BYGNING

Energimærkningsrapport

Kystvejen 154

Energimærkningsnummer 311493891

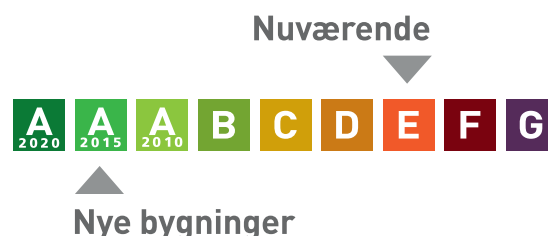
På energimærkningsskalaen vises bygningens nuværende energimærke.

Hvis de rentable energibesparelsesforslag gennemføres, vil bygningen få energimærke C

Hvis de energibesparelser, der kan overvejes i forbindelse med en renovering eller vedligeholdelse også gennemføres, vil bygningen få energimærke C
