## Energimærkning for følgende ejendom:

<b>Adresse:</b>	Jernaldervej 1	
<b>Postnr./by:</b>	8382 Hinnerup	
<b>BBR-nr.:</b>	710-012946-001	
<b>Energimærkning nr.:</b>	200044925	
<b>Gyldigt 5 år fra:</b>	28-01-2011	
<b>Energikonsulent:</b>	Christina Sørensen	
<b>Programversion:</b>	Energy08, Be06 version 4

Ejendommen er i energimærkningen benævnt: Afdeling 138, Engdraget

Ejendommen indeholder adresserne Jernaldervej 1-87, 8382 Hinnerup. Ejendommen er opført i 1990 og er lokaliseret i Søften ved Hinnerup. Ejendommen består af 4 bygninger, alle i to etager. I alt er der 44 lejligheder samt erhvervsareal i form af varmemesterkontor, vaskeri og fælleshus, som i det efterfølgende er betegnet som fælleshus. Under fælleshus er der uopvarmet kælder, som indeholder teknikrum, pulterrum, cykelkælder mm.. Der er installeret radiatorer i kælderen, men den anses som uopvarmet, idet det vurderes, at radiatorerne kun holder kælderen frostfri. Derfor indgår kælderen ikke i energimærke.

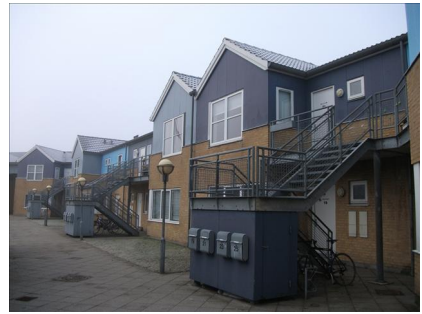
Status: Ejendommens vinduer og døre er generelt med 2-lags termorude og ramme/karm af træ og er fra opførelsestidspunktet. Vinduers ramme og karm er generelt i dårlig stand. Enkelte vinduer er udskiftet til vinduer med lavenergiruder. Kun vinduer med lavenergiruder overholder gældende krav til mindste varmeisolering i Bygningsreglementet 2010.

Forslag 5: Vi anbefaler ved defekte vinduer og døre at udskifte til vinduer og døre med lavenergiruder med U-værdi mindre end 1,1. Energiruderne skal være med varm kant. Den samlede U-værdi bør ikke overstige 1,4 W/m<sup>2</sup>K. I tiltaget ligger ikke kun en gevinst i sparet varmekonsum, men det vil også mindske trækgener fra kolde vinduesoverflader.
