# SPAR PÅ ENERGIE I DIN BYGNING

Energimærkningsrapport

Donsvej 7

8220 Brabrand

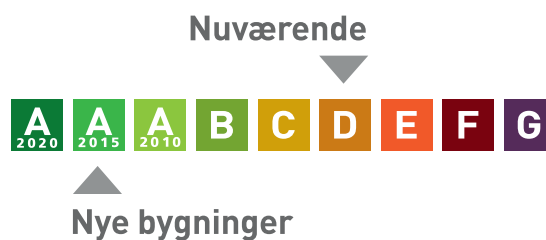
## BYGNINGENS ENERGIMÆRKE

På energimærkningsskalaen vises bygningens nuværende energimærke.

Nye bygninger skal i dag som minimum leve op til energikravene for A2015.

Hvis de rentable energibesparelsesforslag gennemføres, vil bygningen få energimærke D

Hvis de energibesparelser, der kan overvejes i forbindelse med en renovering eller vedligeholdelse også gennemføres, vil bygningen få energimærke B
