# ENERGIMÆRKNINGSRAPPORT

ENERGIMÆRKE OG FORSLAG TIL ENERGIFORBEDRINGER

Donsvej 3  
8220 Brabrand

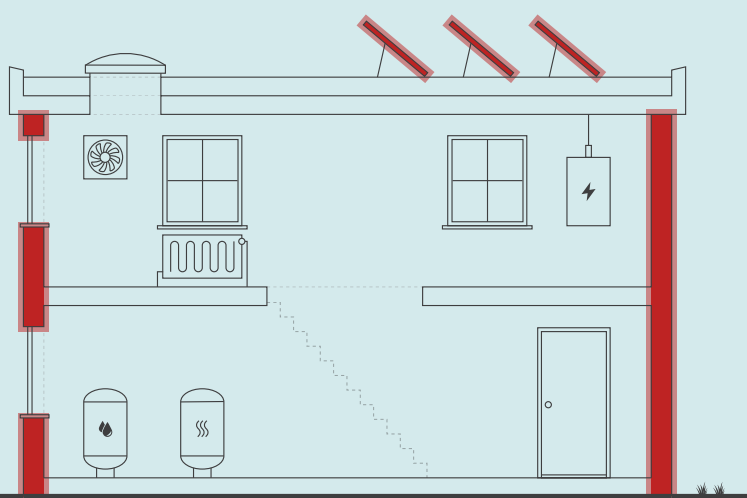
Skitsen illustrerer en generisk bygning, baseret på bygningens karaktertræk. Ikonforklaring kan ses under afsnittet IKONFORKLARING.

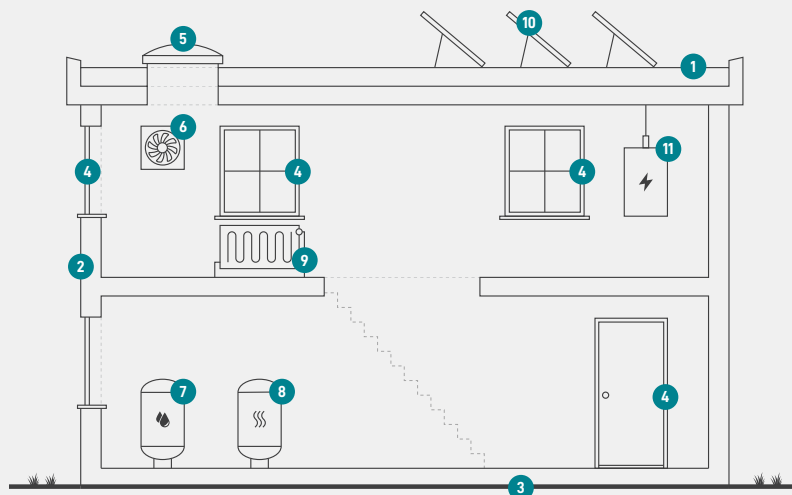
En bygning består af mange dele, der har betydning for bygningens energibehov. Figuren herunder giver en forklaring af de væsentligste dele på tværs af konstruktioner og installationer.
