Energimærkning for følgende ejendom:

Adresse: Avnbøgevej 16
Postnr./by: 8220 Brabrand
BBR-nr.: 751-017154-001
Energimærkning nr.: 100116923
Gyldigt 5 år fra: 14-04-2009
Energikonsulent: Anders Petersen

Firma: Bygkon ApS

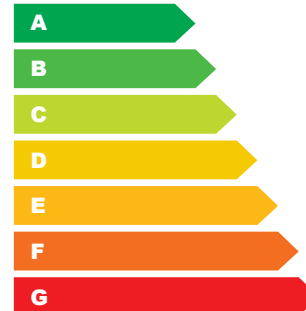
Energimærke

Lavt forbrug

Højt forbrug

Hvis alle forslag gennemføres vil det forbedre husets energimærkning til karakteren: **D**
