# SPAR PÅ ENERGIEN I DIN BYGNING

Energimærkningsrapport

Klostervej 19B

8680 Ry

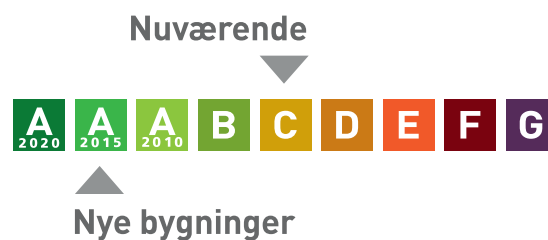
På energimærkningsskalaen vises bygningens nuværende energimærke.

Hvis de rentable energibesparelsesforslag gennemføres, vil bygningen få energimærke C

Hvis de energibesparelser, der kan overvejes i forbindelse med en renovering eller vedligeholdelse også gennemføres, vil bygningen få energimærke B
