# SPAR PÅ ENERGIE I DIN BYGNING

Energimærkningsrapport

Violvej 30

8680 Ry

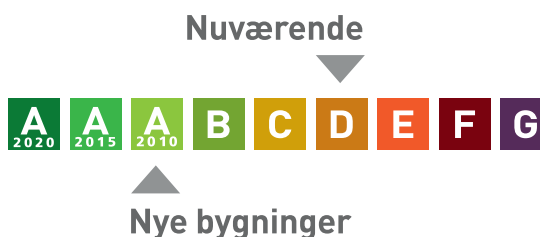
## BYGNINGENS ENERGIMÆRKE

På energimærkningsskalaen vises bygningens nuværende energimærke.

Nye bygninger skal i dag som minimum leve op til energikravene for A2010.

Hvis de rentable energibesparelsesforslag gennemføres, vil bygningen få energimærke D

Hvis de energibesparelse, der kan overvejes i forbindelse med en renovering eller vedligeholdelse også gennemføres, vil bygningen få energimærke C
