Energimærkning for følgende ejendom:

Adresse:	Fredensgade 4	
Postnr./by:	8765 Klovborg	
BBR-nr.:	756-000464-001	
Energimærkning nr.:	200027491	
Gyldigt 5 år fra:	01-02-2010	
Energikonsulent:	Henrik R. Sørensen	
Programversion:	Energy08, Be06 version 4	Firma: e-consult ApS

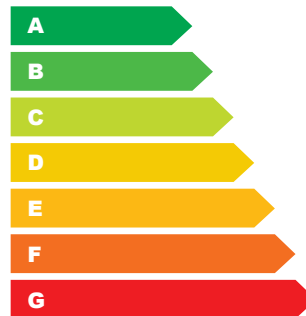
Energimærke

Lavt forbrug

Højt forbrug

Hvis alle forslag gennemføres vil det forbedre husets energimærkning til karakteren: **C**
