## Energimærkning for følgende ejendom:

Adresse: Fyrrebakken 11  
Postnr./by: 8600 Silkeborg  
BBR-nr.: 740-007675  
Energimærkning nr.: 100102872  
Gyldigt 5 år fra: 03-11-2008  
Energikonsulent: Kim Riishøj Jensen

Firma: BOLIUS Boligejernes Videncenter A/S

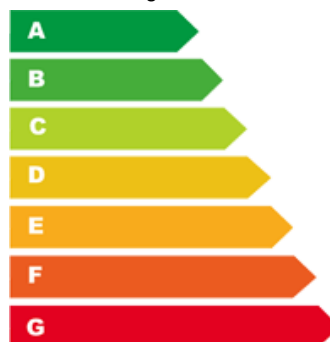
### Energimærke

Lavt forbrug

Højt forbrug

A er det bedste opnåelige energimærke, herefter B osv. og G er det dårligste.
