# ENERGIMÆRKNINGSRAPPORT

ENERGIMÆRKE OG FORSLAG TIL ENERGIFORBEDRINGER

Blichersvej 47  
7330 Brande

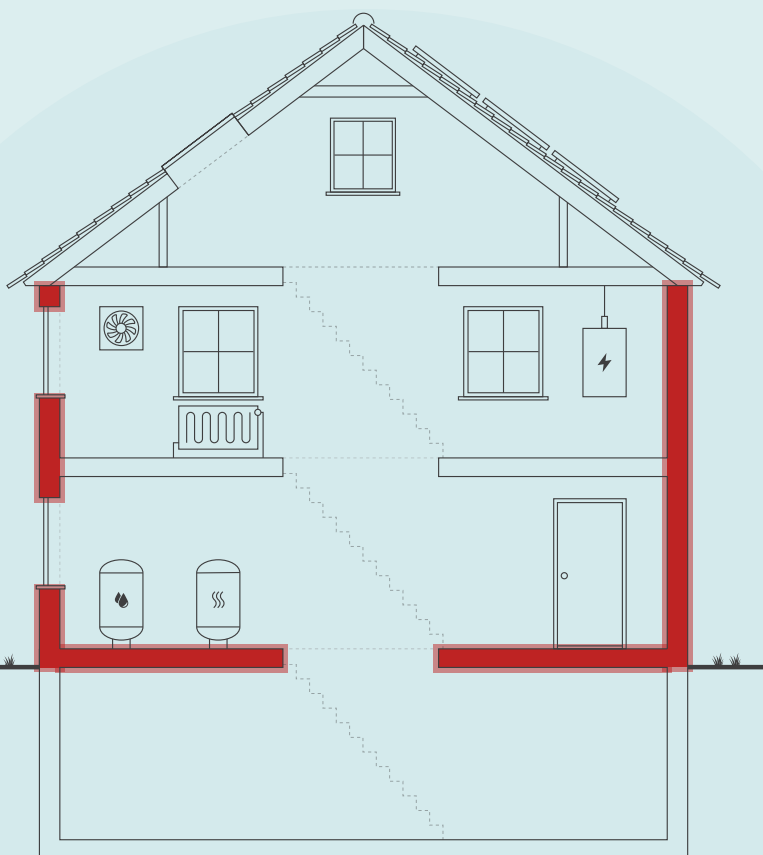
Skitsen illustrerer en generisk bygning, baseret på bygningens karaktertræk. Ikonforklaring kan ses under afsnittet IKONFORKLARING.

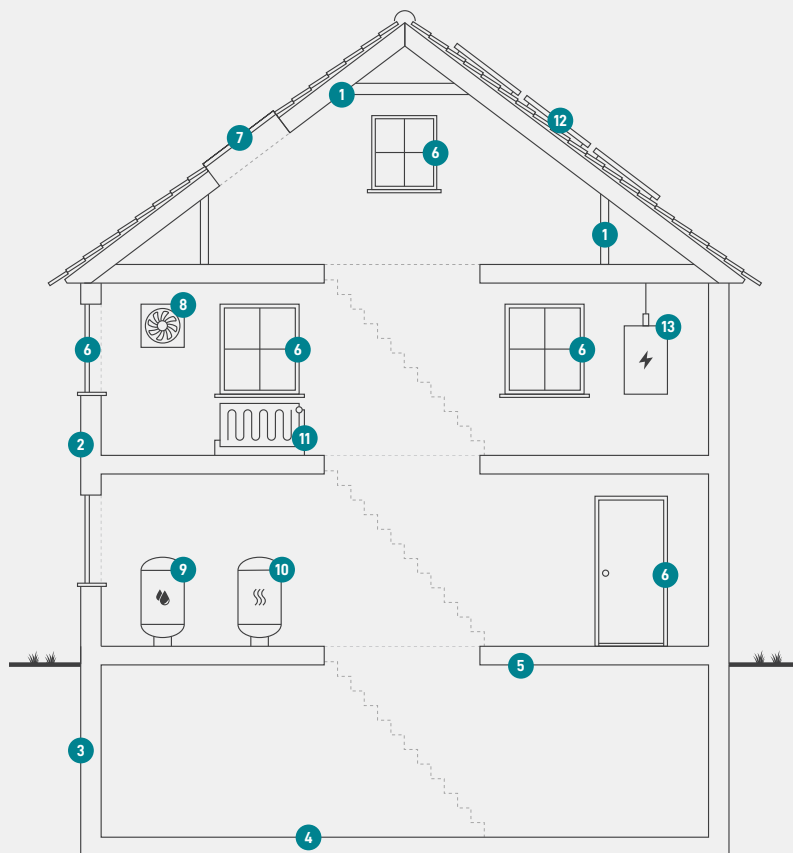
En bygning består af mange dele, der har betydning for bygningens energibehov. Figuren herunder giver en forklaring af de væsentligste dele på tværs af konstruktioner og installationer.
