ENERGIMÆRKNINGSRAPPORT

ENERGIMÆRKE OG FORSLAG TIL ENERGIFORBEDRINGER

Bomvej 3
7182 Bredsten

Udarbejdet af
OBH Ingeniørservice A/S
CVR-nr.: 66819116

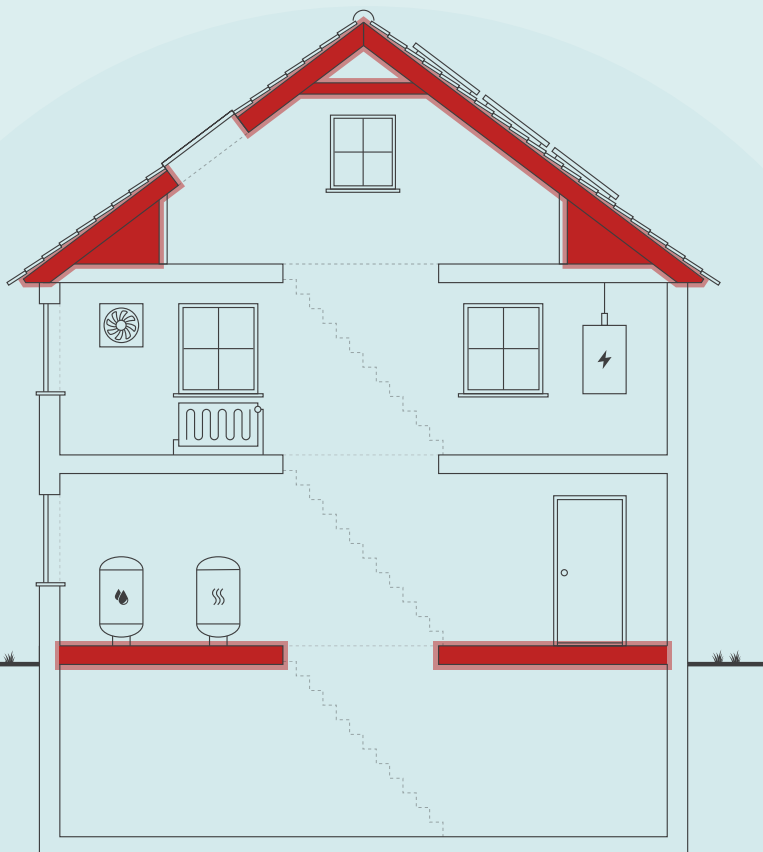
Skitsen illustrerer en generisk bygning, baseret på bygningens karaktertræk. Ikonforklaring kan ses under afsnittet IKONFORKLARING.

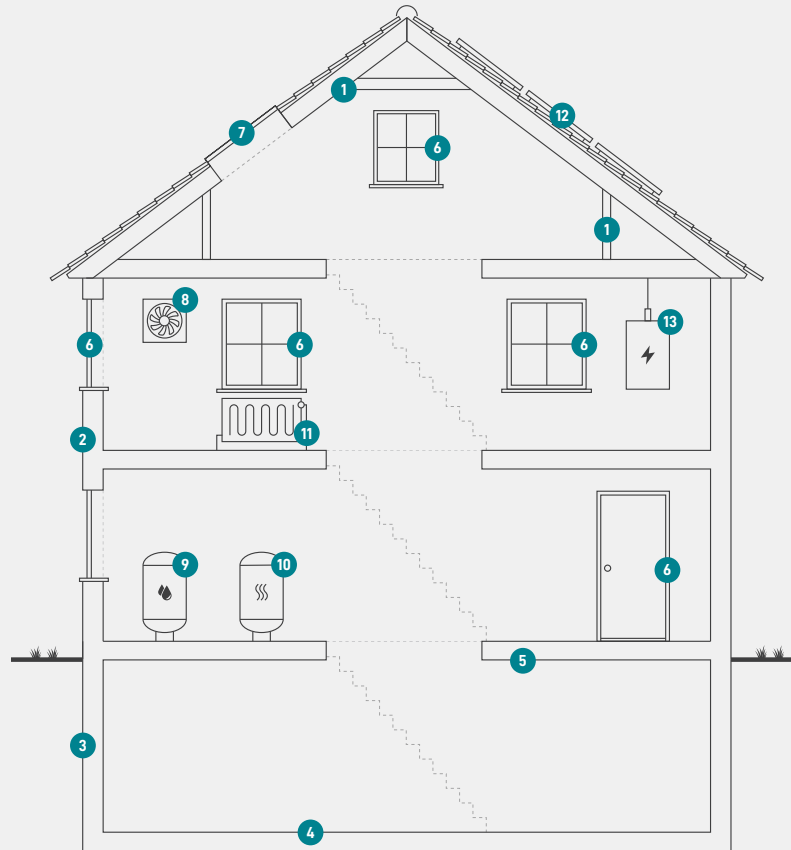
En bygning består af mange dele, der har betydning for bygningens energibehov. Figuren herunder giver en forklaring af de væsentligste dele på tværs af konstruktioner og installationer.
