## Energimærkning for følgende ejendom:

**Adresse:** Stationsvej 3  
**Postnr./by:** 7184 Vandel  
**BBR-nr.:** 630-030438-001  
**Energimærkning nr.:** 100268809  
**Gyldigt 7 år fra:** 22-05-2012  
**Energikonsulent:** Solveig Olesen  
**Programversion:** Energy08, Be06 version 4  
**Firma:** EBAS

Energimærkning oplyser om ejendommens energiforbrug og om muligheder for at reducere forbruget. Mærkningen er lovpligtig og skal udføres af et certificeret firma eller en beskikket energikonsulent.

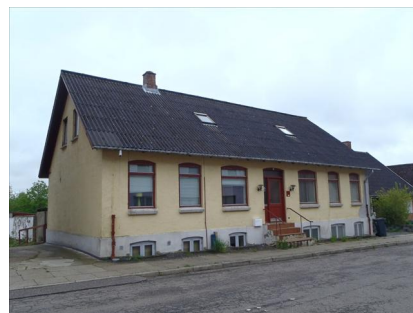
**Forslag 5:** Alle massive ydervægge i stueetage samt 1. sal hvor der kun er tynd beklædning anbefales:  
Fjernelse af eksisterende beklædning og montering af indvendig isoleringsvæg på massive ydermure med 200 mm isolering, effektiv dampspærre og afsluttet med godkendt beklædning. Der udføres nye lysninger og bundstykke ved vinduer, og tekniske installationer føres med ud i ny væg. Alternativt foreslås en udvendig efterisolering med tilsvarende isoleringstykkelse. Den udvendige efterisolering afsluttes med en facadepudsløsning eller en pladebeklædning. Vinduerne skal muligvis flyttes med ud i facaderne eller alternativt udskiftes helt i forbindelse hermed. Den udvendige isoleringsløsning er teknisk bedre, idet problemer med kuldebroer i konstruktionerne stort set elimineres og husets facader kommer herved ind på den varme side af isoleringen. Endvidere indebærer det i langt mindre grad gener for husets brugere under udførelsen. Facadernes udseende ændres dog markant herved, og det skal forinden arbejdet igangsættes undersøges, om lokale bestemmelser evt. hindrer en sådan ændring i bygningens udseende. Udvendig efterisolering af ydervægskonstruktioner er mere energieffektiv end tilsvarende indvendig isolering, da langt de fleste og væsentligste kuldebroer i væggen brydes. Samtidig er indvendig efterisolering næsten ligeså dyrt som

udvendig efterisolering, og som nævnt en besværlig løsning, der kræver tæt dampspærre, hvilket kan være svært at realisere i praksis. Prisoverslaget er baseret på den udvendige løsning (kilde [www.rockwool.dk](http://www.rockwool.dk))
