# SPAR PÅ ENERGIE I DIN BYGNING

Energimærkningsrapport

Bramdrupvej 36

Energimærkningsnummer 311331942

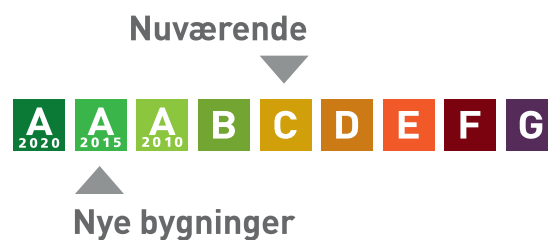
Hvis de rentable energibesparelsesforslag gennemføres, vil bygningen få energimærke C

Hvis de energibesparelser, der kan overvejes i forbindelse med en renovering eller vedligeholdelse også gennemføres, vil bygningen få energimærke A2010
