# ENERGIMÆRKNINGSRAPPORT

ENERGIMÆRKE OG FORSLAG TIL ENERGIFORBEDRINGER

Dr. Friesvej 4  
7080 Børkop

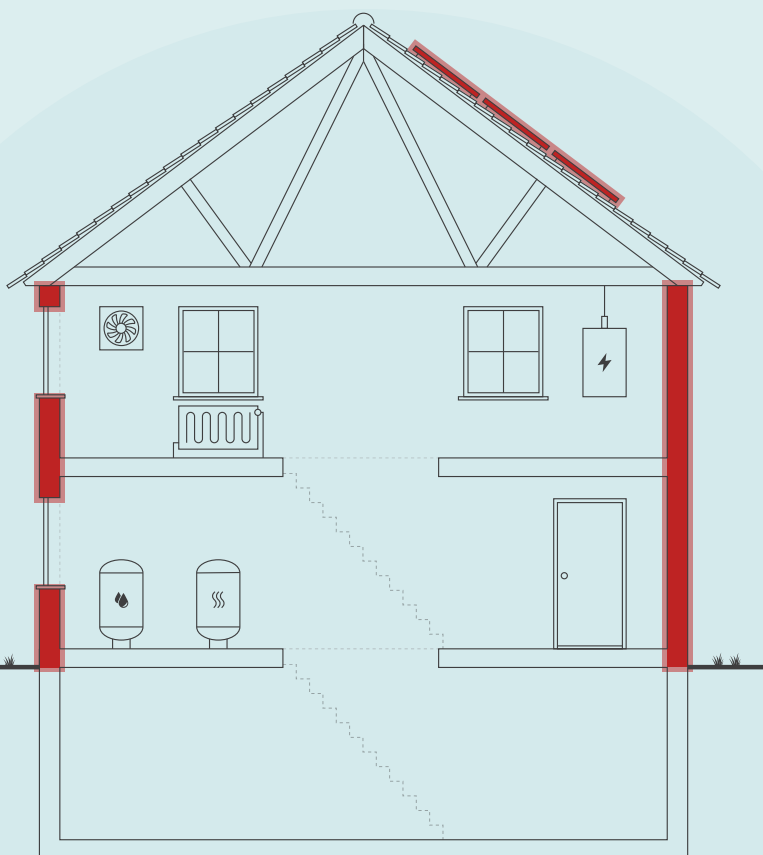
Skitsen illustrerer en generisk bygning, baseret på bygningens karaktertræk. Ikonforklaring kan ses under afsnittet IKONFORKLARING.

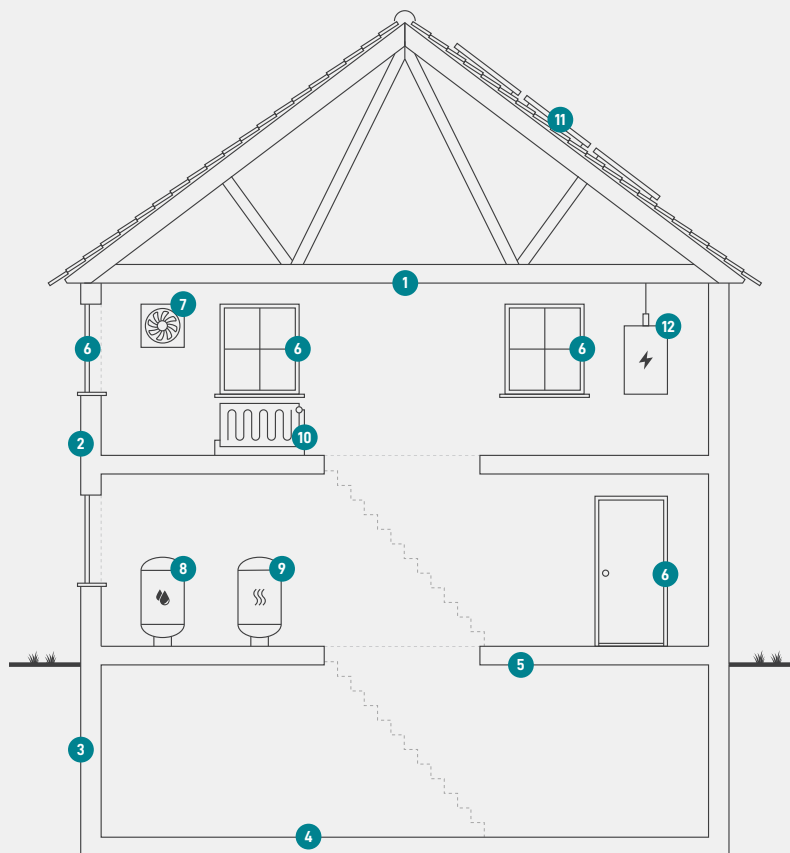
En bygning består af mange dele, der har betydning for bygningens energibehov. Figuren herunder giver en forklaring af de væsentligste dele på tværs af konstruktioner og installationer.

| <p><b>1</b></p> <p><b>Tag og loft</b></p> <p>Bygningens øverste del af klimaskærmen, f.eks. et loftrum, et fladt tag eller et udnyttet tagrum.</p> | <p><b>6</b></p> <p><b>Vinduer/døre</b></p> <p>Bygningens facadevinduer og yderdøre.</p> | <p><b>11</b></p> <p><b>Varmeanlæg</b></p> <p>Bygningens varmeanlæg, f.eks. kedler, fjernvarme, ovne og varmepumper.</p> |
