# SPAR PÅ ENERGIEN I DIN BYGNING

## - status og forbedringer

Energimærkningsrapport  
Rosenlunden  
Lunden 1  
6940 Lem St

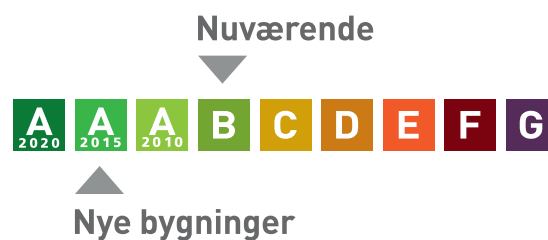
## BYGNINGENS ENERGIMÆRKE

På energimærkningsskalaen vises bygningens nuværende energimærke.

Nye bygninger skal i dag som minimum leve op til energikravene for A2015.

Hvis de rentable energibesparelsesforslag gennemføres, vil bygningen få energimærke B

Hvis de energibesparelser, der kan overvejes i forbindelse med en renovering eller vedligeholdelse også gennemføres, vil bygningen få energimærke A2010
