SPAR PÅ ENERGIEN I DIN BYGNING

Energimærkningsrapport
Torstedvej 32
6980 Tim

Energimærkningsnummer 311077816

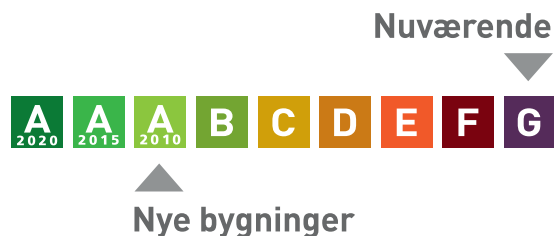
BYGNINGENS ENERGIMÆRKE

På energimærkningskalaen vises bygningens nuværende energimærke.

Hvis de rentable energibesparelsesforslag gennemføres, vil bygningen få energimærke C

Hvis de energibesparelser, der kan overvejes i forbindelse med en renovering eller vedligeholdelse også gennemføres, vil bygningen få energimærke C
