# SPAR PÅ ENERGIE I DIN BYGNING

Energimærkningsrapport

Arnborgvej 4

Energimærkningsnummer 311099285

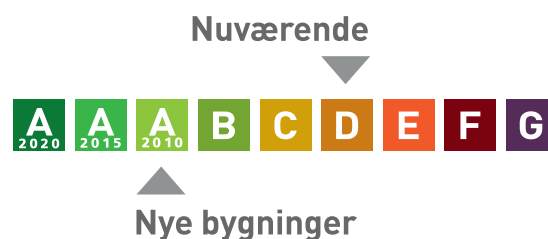
## BYGNINGENS ENERGIMÆRKE

På energimærkningsskalaen vises bygningens nuværende energimærke.

Hvis de rentable energibesparelsesforslag gennemføres, vil bygningen få energimærke D

Hvis de energibesparelser, der kan overvejes i forbindelse med en renovering eller vedligeholdelse også gennemføres, vil bygningen få energimærke C
